Oslo Havn KF - Overvåking av forurensning ved mudring og deponering

Endelig oppsummering 2014

20140442-03-R
15. november 2014
Rev. nr.: 3, 16. november 2015

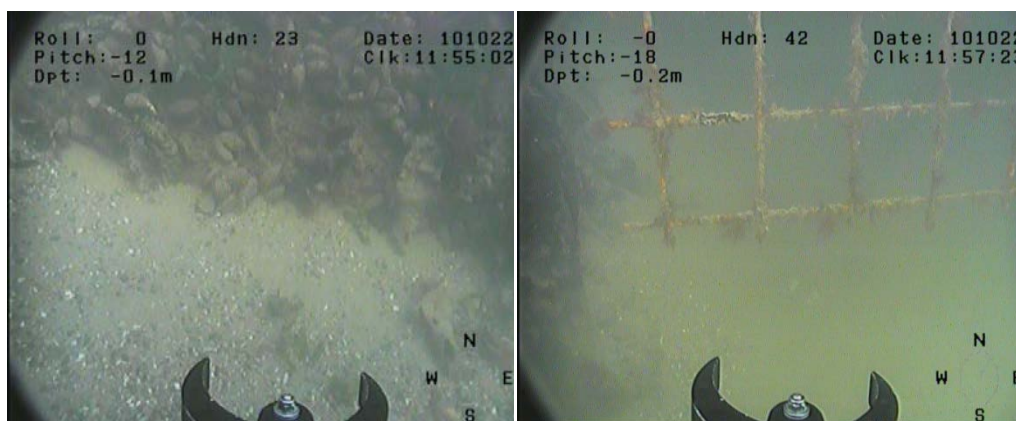
Figur 10 Undervannsbilder tatt med ROV som viser hvordan dekkmassene er kommet godt inntil bryggekant (bilde til venstre) og også innover i rørutløp lengre opp på kaifronten (bilde til høyre) i Pipervika.

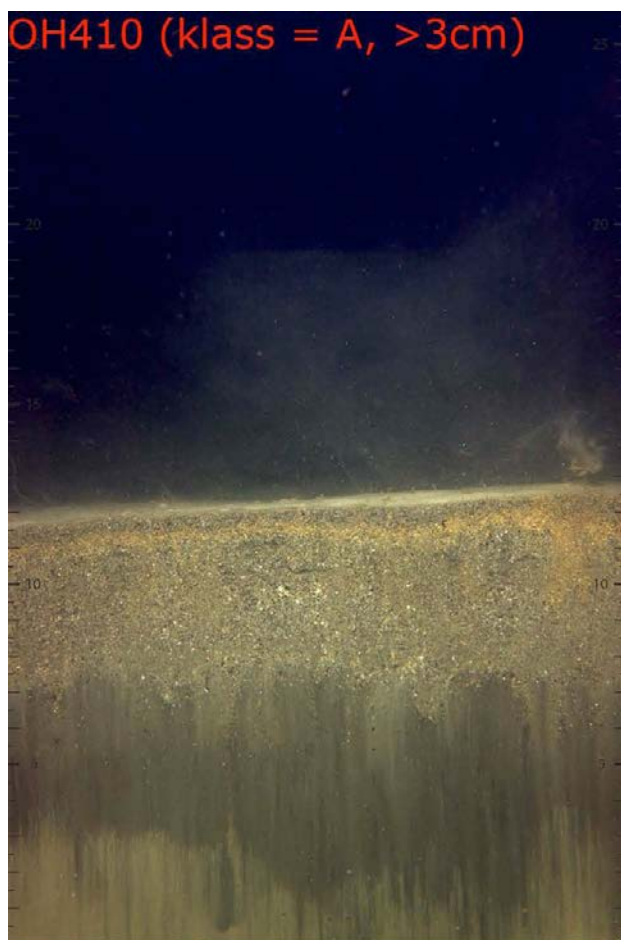
Figur 13 Bilde tatt med sediment profil kamera (SPI) etter utlegging av første tildekkingslaget. Profilbilde viser en sandlagstykkelse ca. 4-5 cm på toppen av deponerte masser.

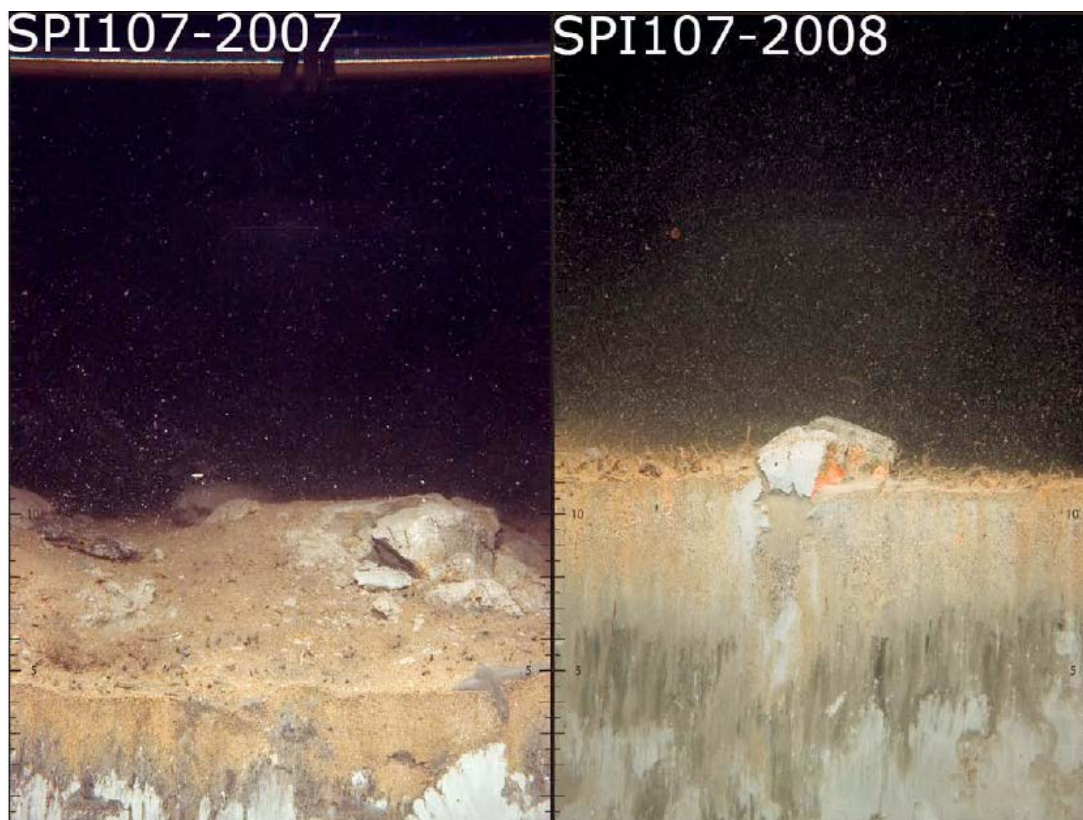
Figur 14 Bildet tatt med sedimentkamera (SPI) som viser i høyere bildet hvordan bunnlevende organismer rekoloniserer det leirtildekkede området i ytre Bjørvika. (Foto: Hans C Nilsson, NIVA)

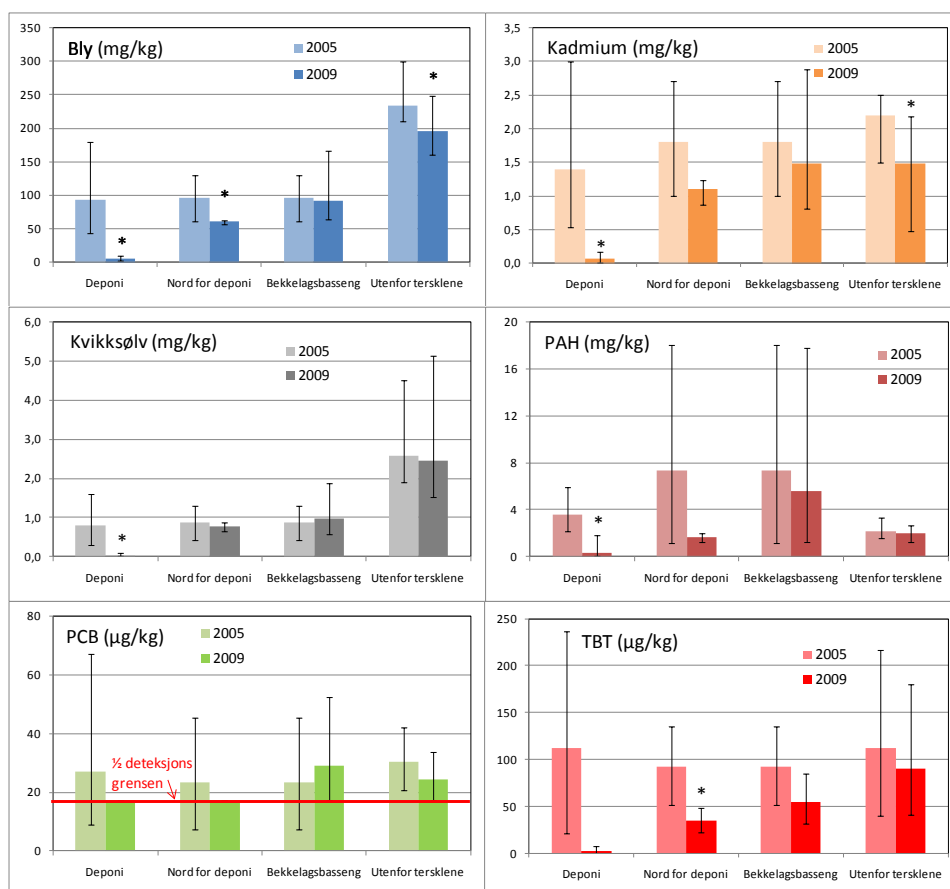
Omfattende prøvetaking av sedimentene i og rundt deponiet etter at deponiet var tildekket (juni 2009) viser at sedimentkvaliteten i området ikke har blitt påvirket av deponidriften. Selve deponiarealet viser en sterk miljøforbedring i 2009 som følge av sandtildekkingen og tilstandsklasse I-II oppnås med unntak av PCB som ikke ble påvist i noen av prøvene, men som følge av forhøyet deteksjonsgrense havnet i klasse III. Bekkelagsbassenget og områdene utenfor tersklene viser ingen endring i forhold til situasjonen i 2005 før deponiet ble etablert (Figur 18) og ligger fortsatt i klasse III-V (NGI, 2010a). Etter gjennomført hovedtildekking ble det i 2010 og 2011 gjennomført supplerende tildekking for å nå kravet om 0,4 m tykkelse.

Figur 18 Sedimentkonsentrasjoner før etablering av dypvannsdeponiet (2005) og etter hovedtildekkingen i 2009 i og utenfor Bekkelagsbassenget (se figur 15). Figuren viser gjennomsnittskonsentrasjonen samt høyest og lavest verdi.
 (* statistisk signifikant endring).

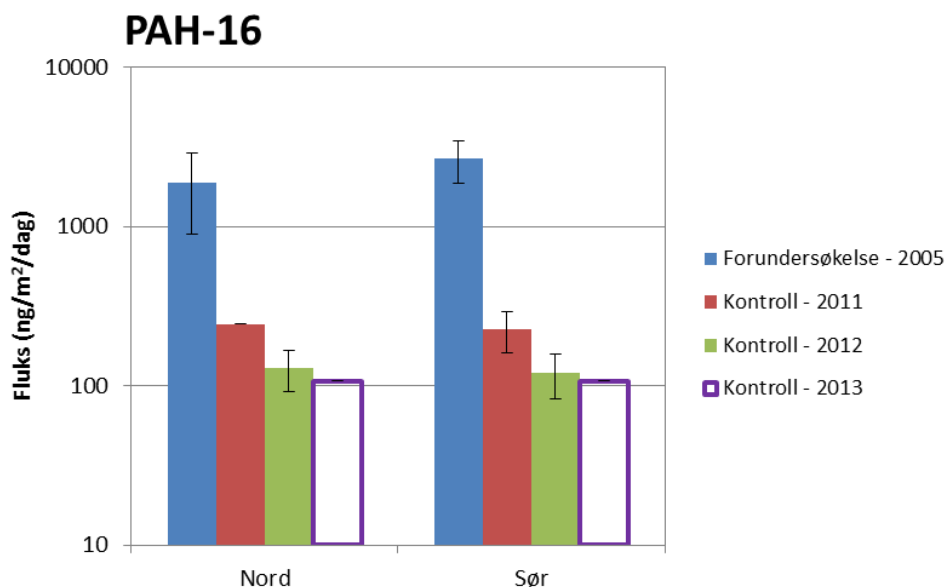
Det er ikke registret utlekking av PAH eller PCB (figur 23 og 24) ved undersøkelsen med flukskamre i 2013 (deteksjonsgrensene vises). Resultatene viser at utlekking fra sedimentoverflaten før deponiet ble etablert ved Malmøykalven (NGI, 2006a), er redusert med henholdsvis mer enn 95 % og 93 %.

Figur 23 *Fluks av PAH-16 (ng/m²/dag, logaritmisk skala) målt før deponering og etter tildekking av dypvanns-deponiet, ved kontrollene gjennomført i 2011 og 2012. I 2013 ble ingen PAH påvist men deteksjonsgrensen er brukt i figuren.*

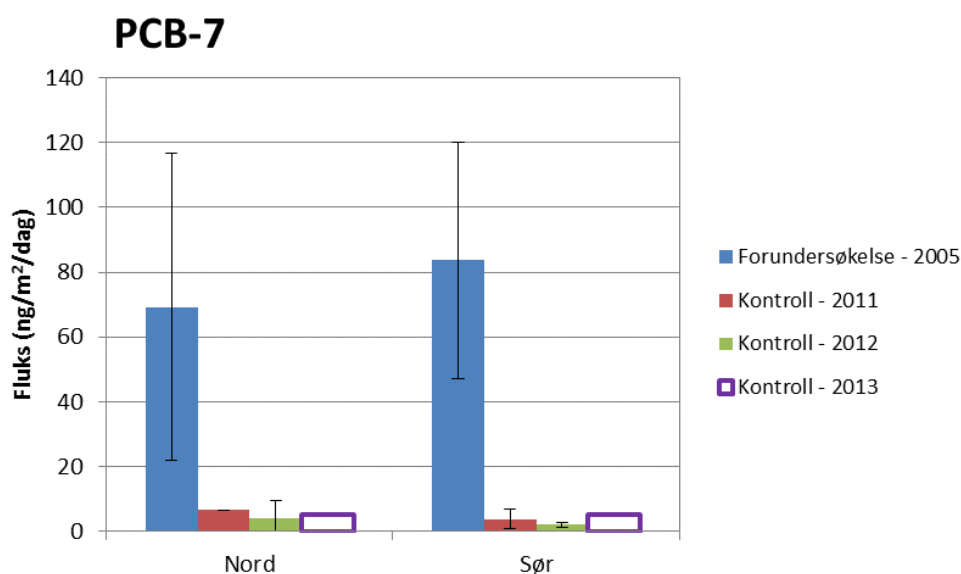
Figur 24 Fluks av PCB-7 (ng/m²/dag) målt før deponering og etter tildekking av dypvannsdeponiet, under kontrollene gjennomført i 2011 og 2012. I 2013 ble ingen PCB påvist men deteksjonsgrensen er brukt i figuren.

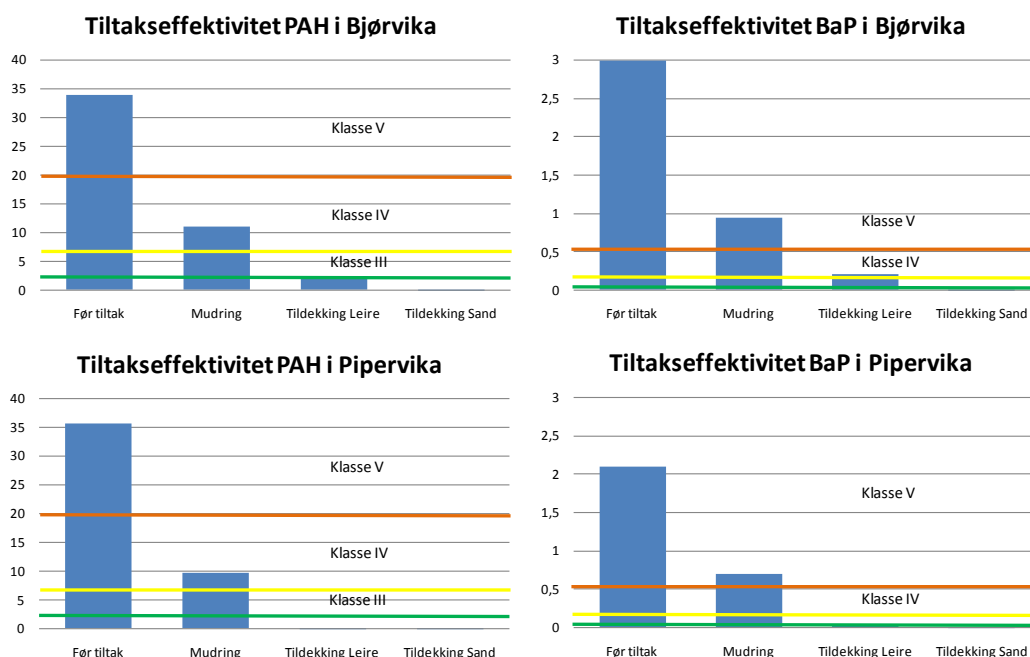
Tiltaksresultatene etter mudring viser at spesielt konsentrasjonene av PAH (inkludert BaP) og TBT er sterkt påvirket av restforurensningen. Tildekking av sjøbunnen med rene masser er et meget effektivt tiltak for å forbedre resultatet etter mudring (Figur 27). Dette er gjennomført i store deler av tiltaksområdet og en oppnår da tilstandsklasse II eller bedre.

Figur 27 Oversikt over tiltakseffektivitet for PAH og Benzo(a)pyren i Bjørvika og Pipervika etter mudring og tildekking (tilstandsklasser ihht. SFT, 1997)
