Oslo Havn KF

## Marin kartlegging, Grønlikaia

Visuell kartlegging av marint  
biologisk mangfold langs Grønlikaia

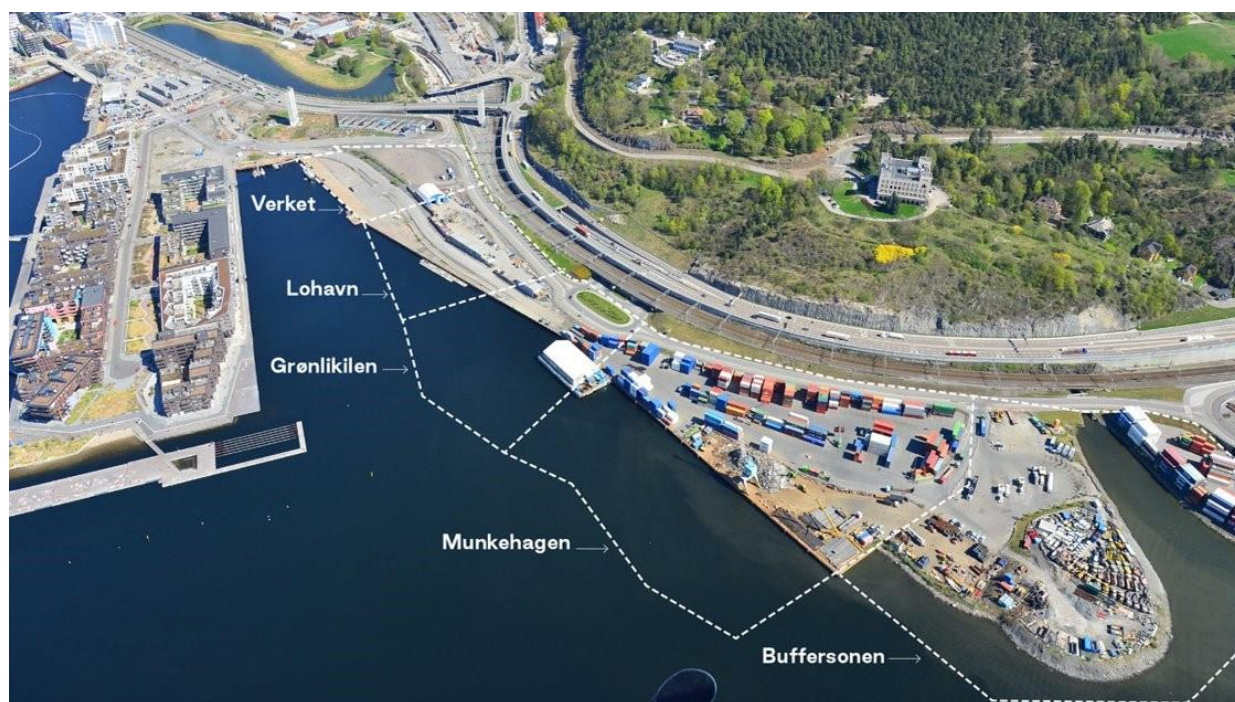
Figur 1: Utvalgte delområder.

Området er delt inn i fem delområder av ulik størrelse i samsvar med utviklingsprosjektet: Buffersonen, Munkehagen, Grønlikilen, Lohavn og Verket (Figur 1).

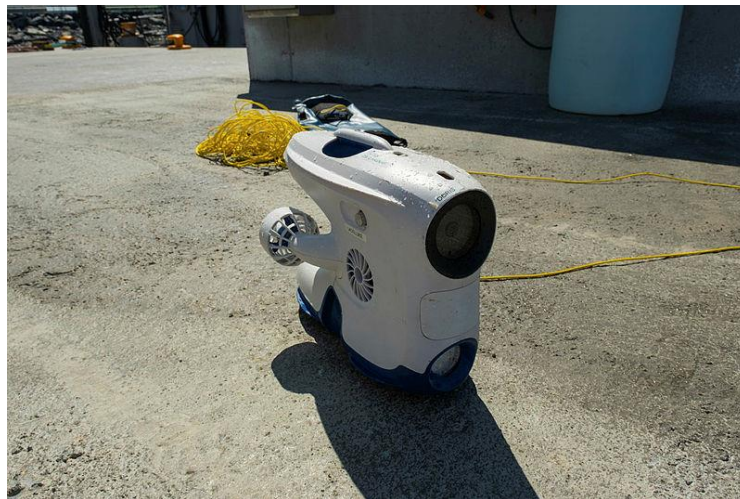
Undervannsdronen som ble brukt er av modellen Blueye Pioneer fra Blueye Robotics (Figur 2). Den er utstyrt med Full HD-kamera (1080p/30fps), LED-lys, og fire propeller for å gjøre den så stabil som mulig i vannet. Et problem med denne modellen er at kameraet ikke kan tiltes (vippes forover). Derfor må dronen ofte kjøres helt nede på bunnen for å få sett noe. Det kunne føre til oppvirvling av partikler og dårligere sikt, spesielt ved rygging. Begrenset batteritid (rundt 1,5 time) var også en faktor som spilte inn på kartleggingsarbeidet, som derfor måtte bli fordelt på flere dager.

Dronen mangler GPS-funksjon. Det førte til at posisjonen hvor dronen ble satt ut og tatt opp måtte plottes i en GPS manuelt.

Figur 2: Undervannsdronen Blueye Pioneer.

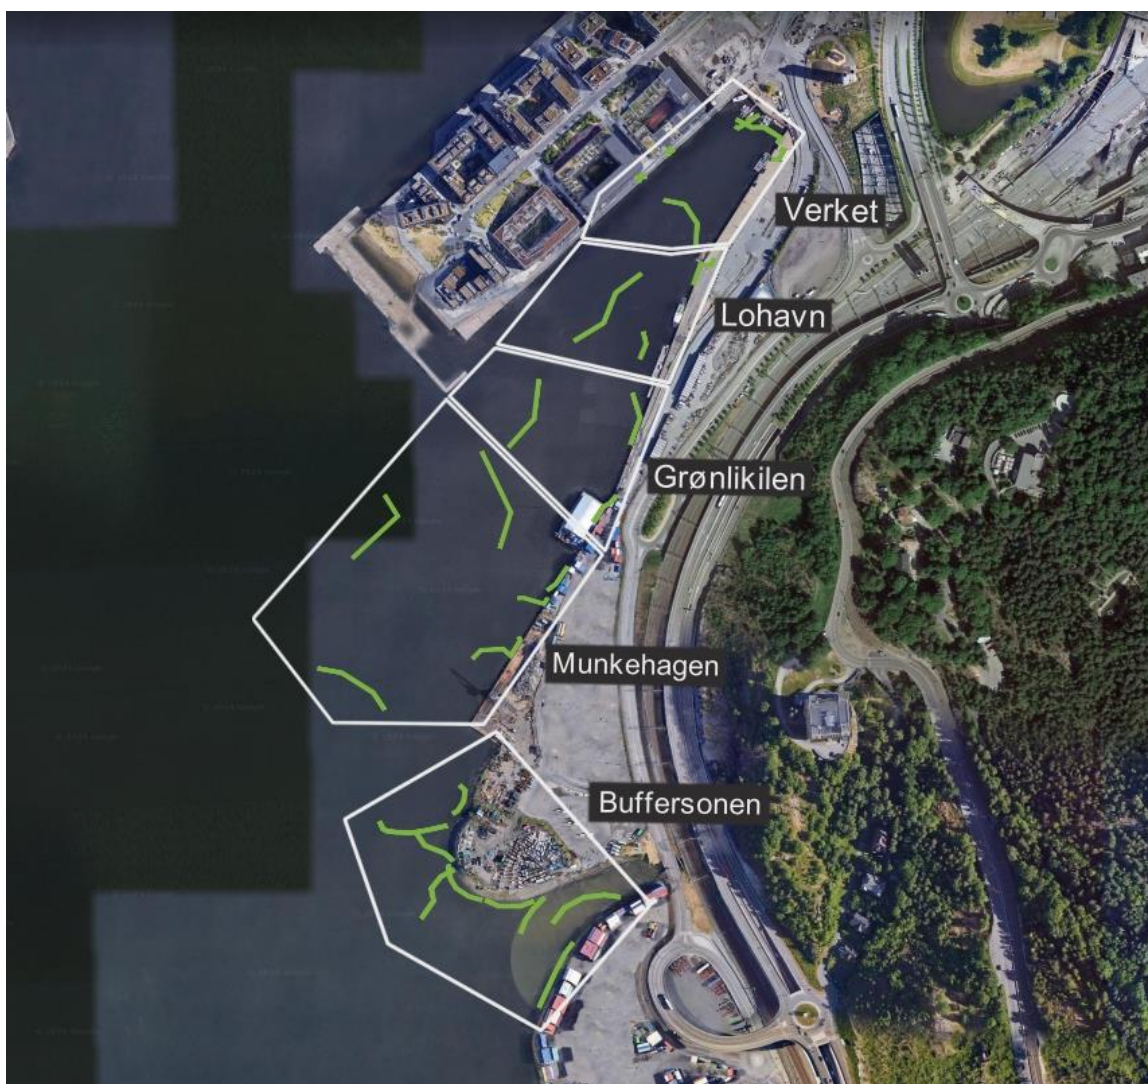
Videotransektene fra hvert delområde ble nummerert og lagt inn med transektnummer i Google Maps. Ettersom Buffersonen ble kartlagt i forkant er nummereringen på dette delområdet uavhengig av transektnummerne på de fire andre delområdene. Transektenes plassering, retning og form ble etterlignet ved å analysere retningen på dronen gjennom videoen fra startpunktet (posisjonen der dronen ble senket ned til bunnen) og fram til posisjonen for videoens stopp-punkt. Start- og stopp-punktene ble registrert manuelt ved bruk av GPS. Det vil si at posisjoner, retning og form på transektlinjene ikke er helt nøyaktige, men nøyaktige nok til formålet med disse undersøkelsene (Figur 3).

Figur 3: Oversikt over delområder og videotransekter.

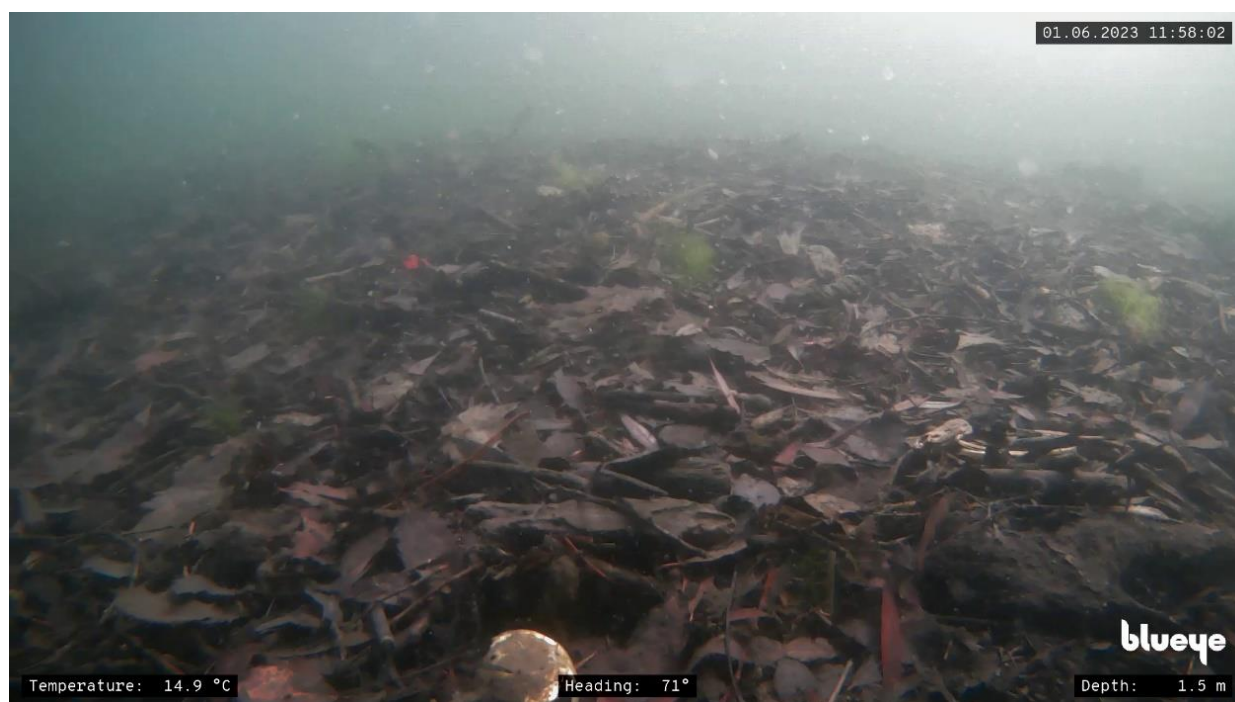
Denne lokasjonen hadde stor variasjon i bunnsystemer. Mye av dette skyldes nok utløpet fra Alnaelva og at Buffersonen i dag består av en stor steinfylling. Transekt 1 ble kjørt mot Alnaelv-utløpet til det ble for grunt. Her var bunnen tydelig påvirket av ferskvann og forurenset vann som elva slipper ut i fjorden. En mudderbunn med et mønster av grønnalger og bakteriekolonier (Figur 6) gikk over i en bunn fullstendig dekket av blader, kvister og annet dødt organisk materiale (Figur 5).

Figur 5: Bunn dekket av blader og kvister ved Alnaelvas utløp. Transekt 1, Buffersonen.

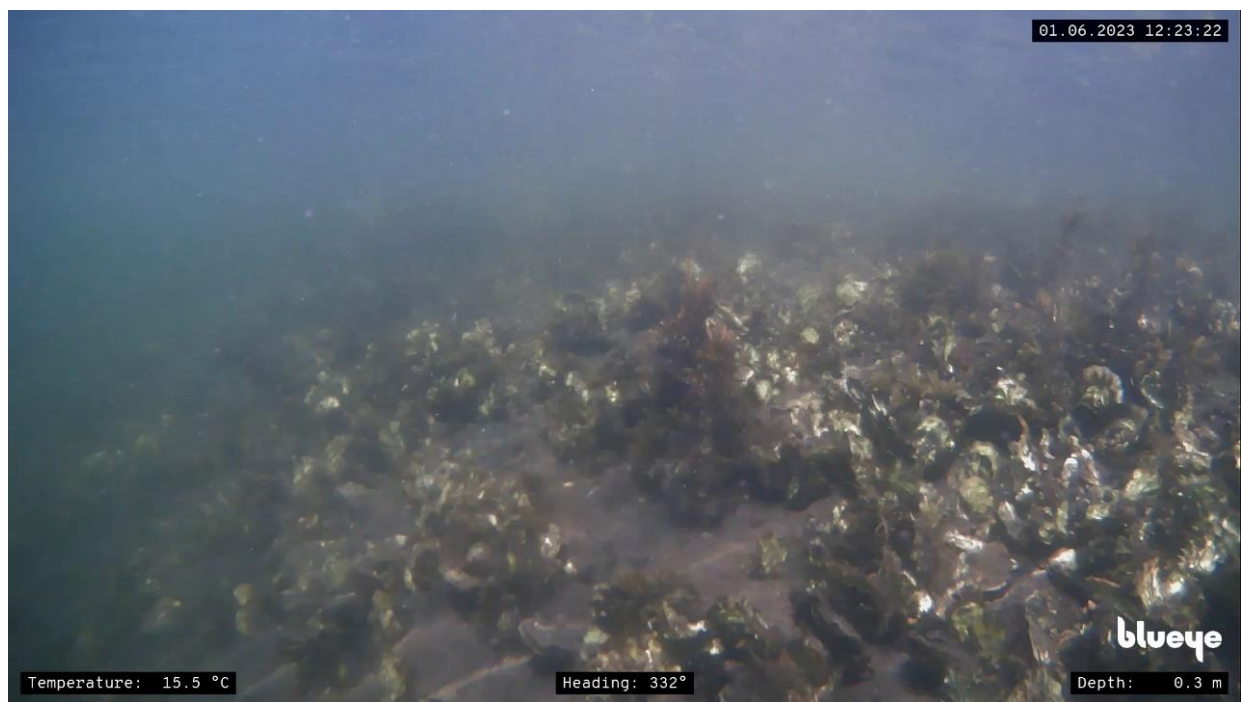
Ved transekt 2, 3 og 7, som ble filmet i fjæra rundt Buffersonen ble det sett store mengder stillehavsøsters, så mye at de i stor grad dekket bunnen (Figur 7). I tillegg ble det sett mye tang helt øverst i fjæra, nesten helt fri for lurv.

Figur 7: Stillehavssøsters i fjæra. Transekt 3, Buffersonen.

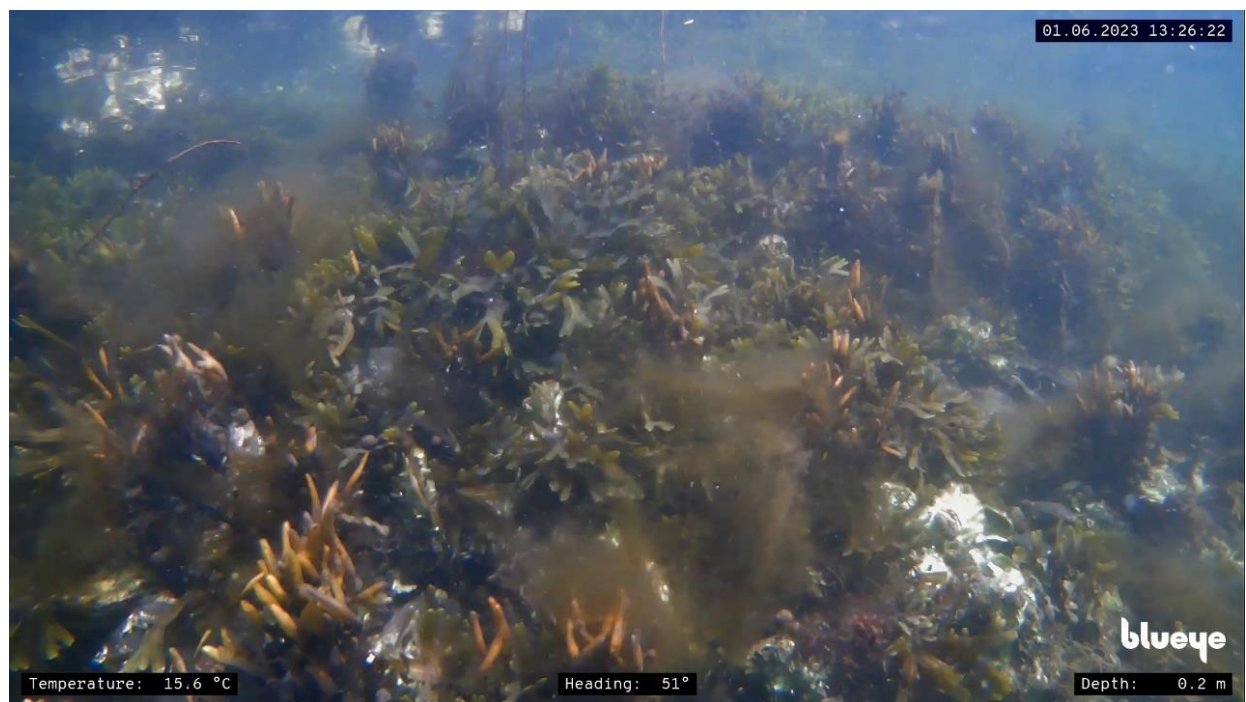
Figur 8: Tang, lurv og stillehavssøsters i fjæra. Transekt 5, Buffersonen.

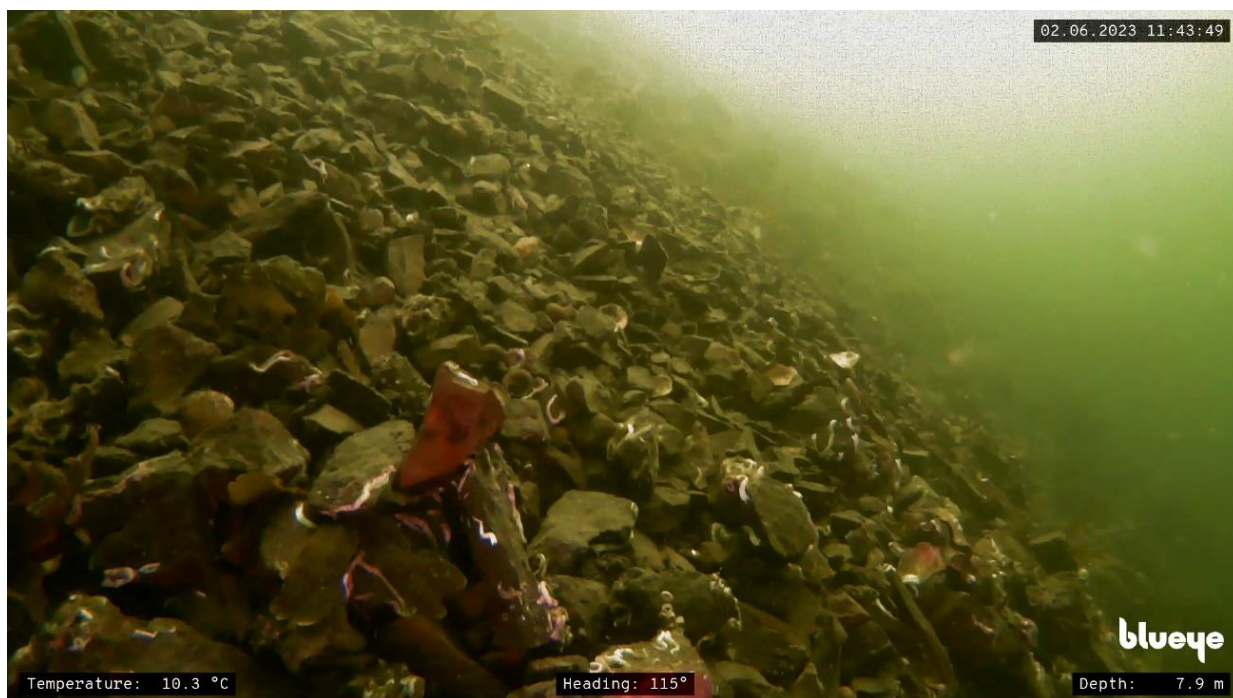
Figur 9: Steinbunn. Transekt 6, Buffersonen.

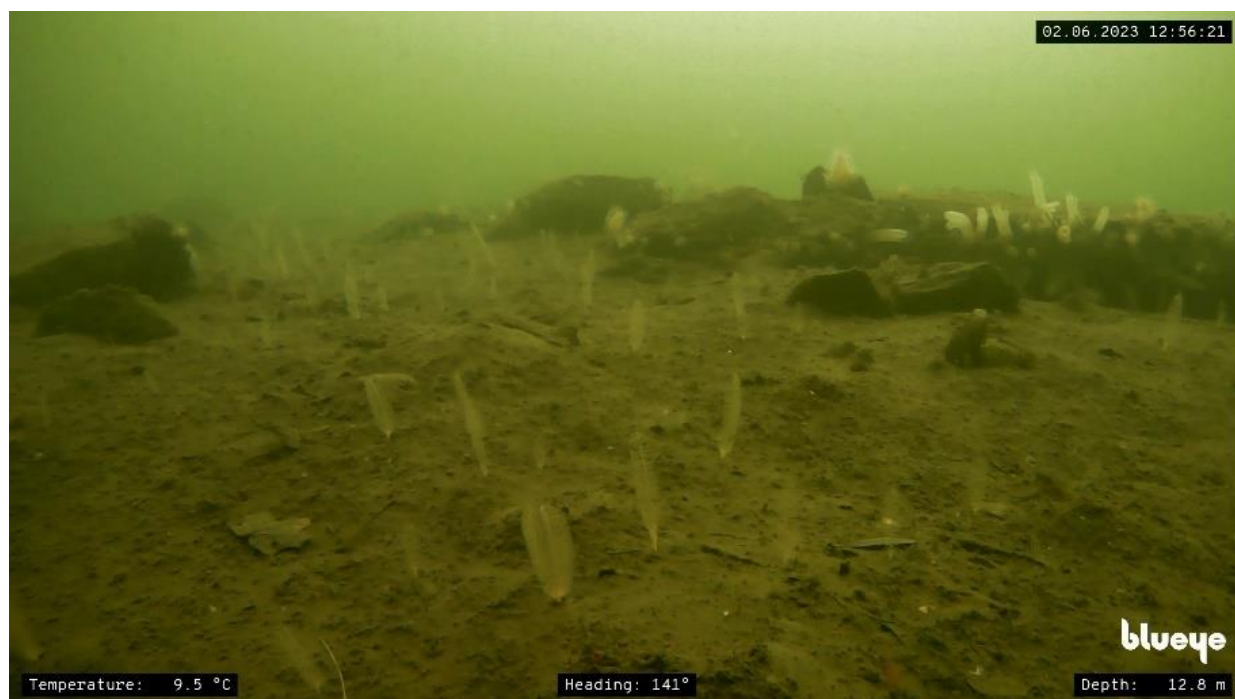
Sjøfjær av arten liten piperenser ble også observert på transekt 9 (ca. 450 kolonier), sammen med masse pelikanfotsnegl. Koloniene av sjøfjær var små og vokste ikke veldig tett, men de utbredte seg over et nokså stort område (Figur 13).

Figur 13: Sjøfjær (liten piperenser). Transekt 9, Buffersonen.

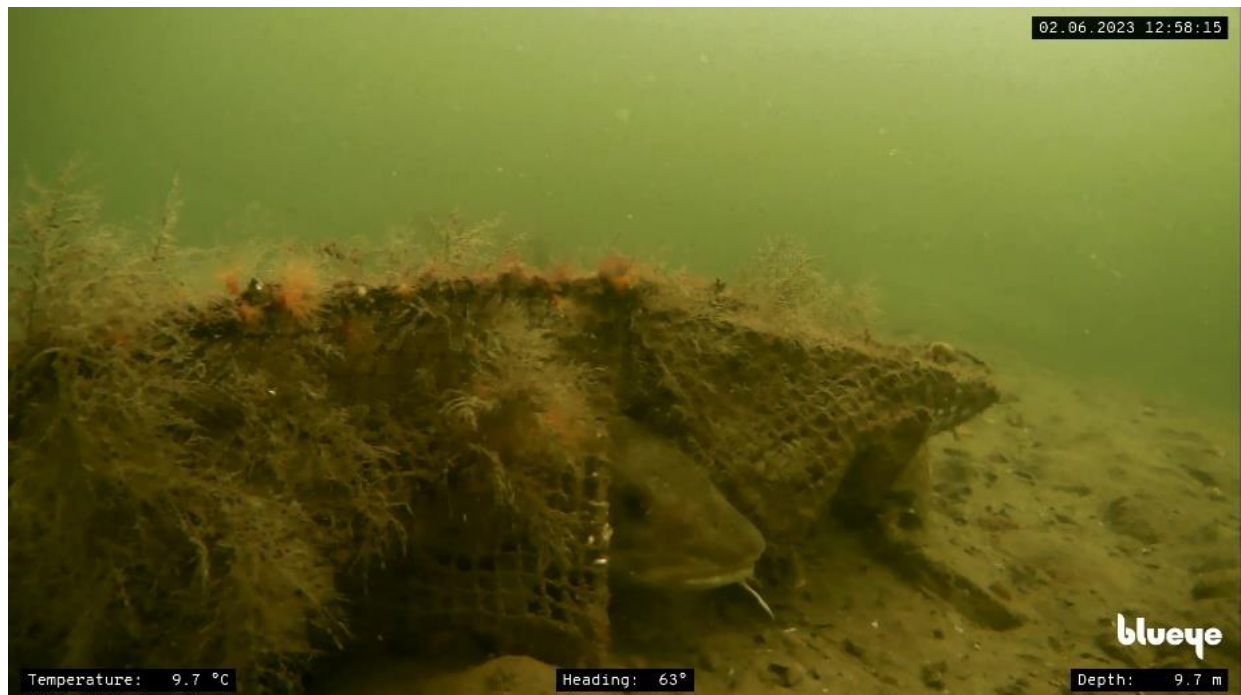
Figur 15: Torsk som gjemmer seg i en gammel teine. Transekt 9, Buffersonen.

Det ble både sett mye fastsittende organismer og stor fisk i områdene nordvest for elveutløpet. Her var det en del små og store steiner som både er fint for organismer å feste seg til og fungerer som skjulesteder. Fisk spesielt, er veldig avhengig av gjemmesteder for å trives. Torsken som gjemte seg i den gamle ødelagte teinen er et godt eksempel.

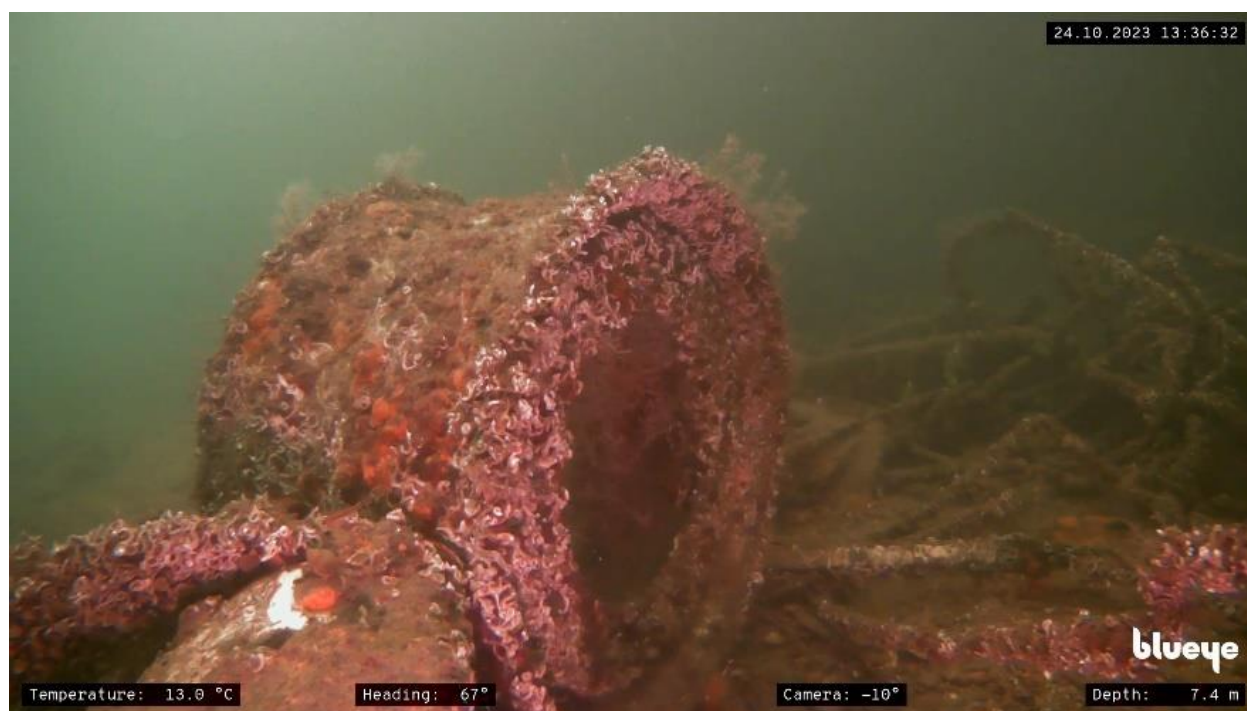
Figur 19: Metallsjrot på bunnen dekket av kalkrørsormer, svamp og hydroider. Transekt 3 (Munkehagen).

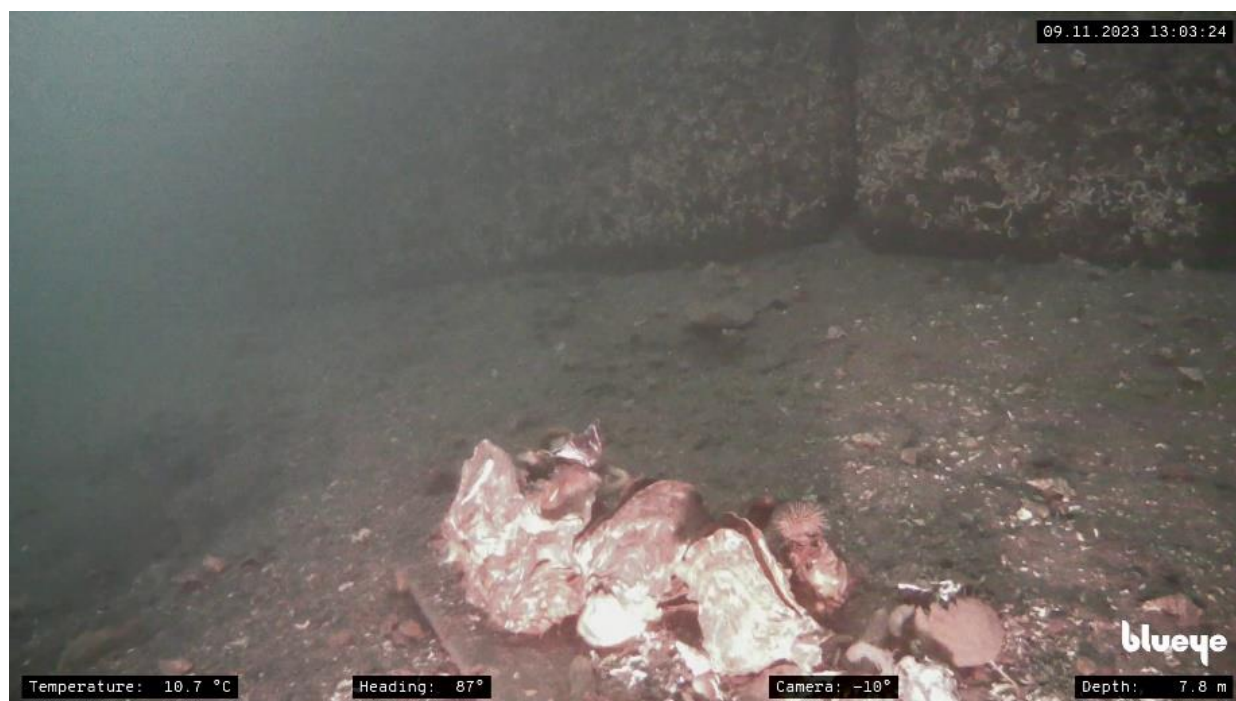
Figur 28: Nedslammet bunn med stillehavsøsters og kråkebolle. Transekt 7 (Grønlikilen).

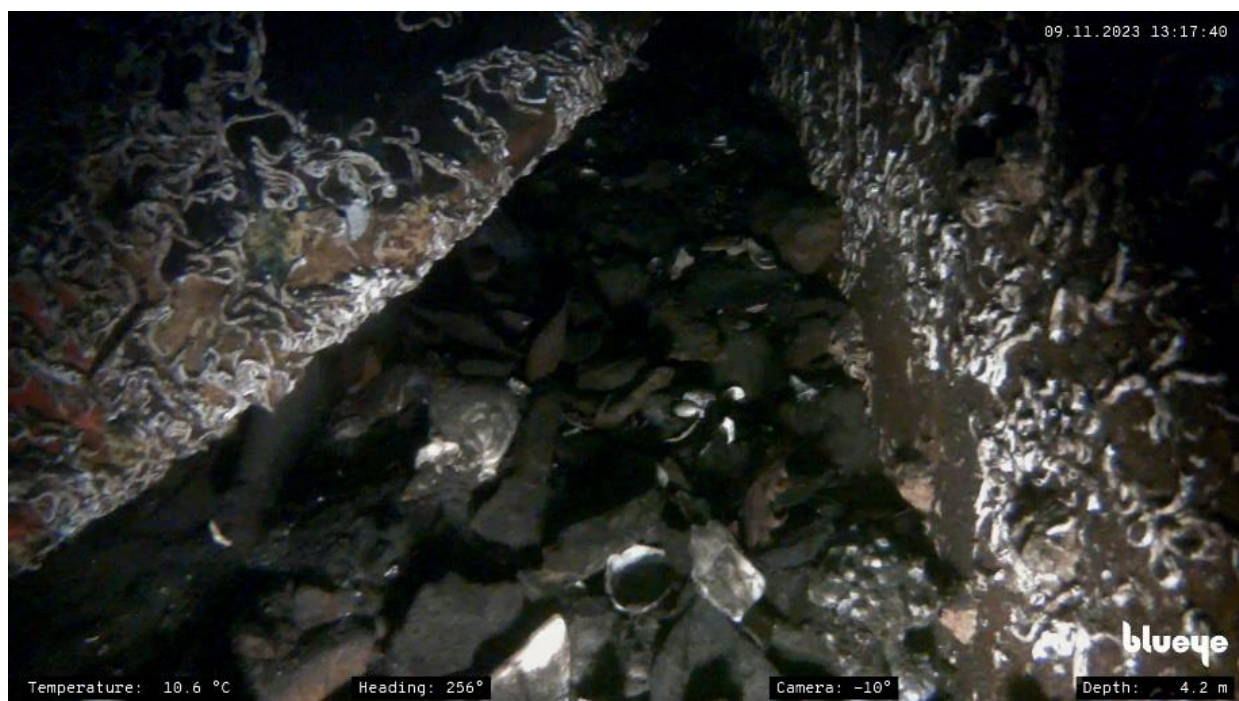
Figur 29: Steinbunn under kaien. Transekt 7 (Grønlikilen).

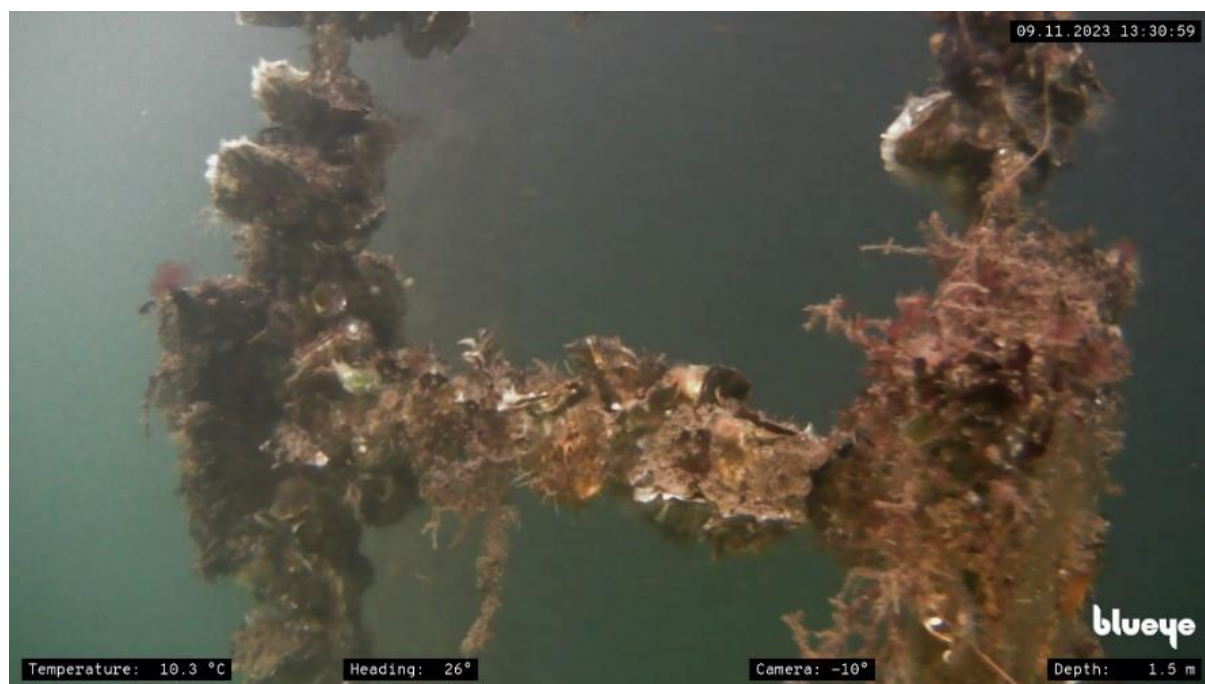
Figur 33: Stillehavssøsters og hydroider på stige. Transekt 8 (Grønlikilen).

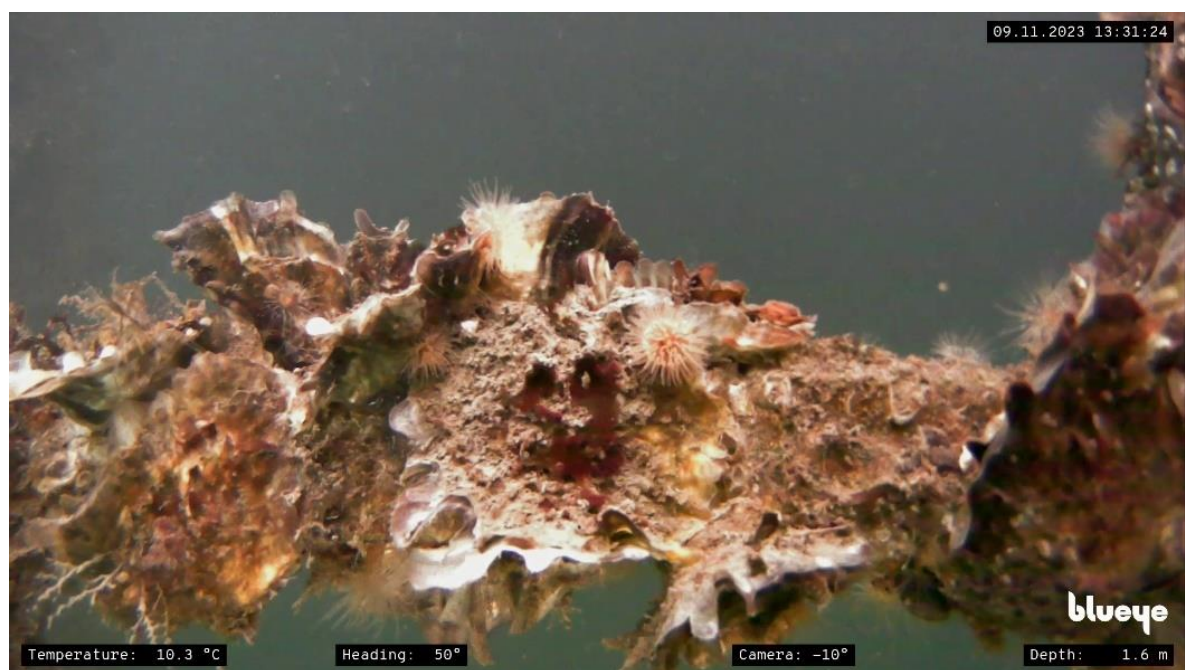
Sjøanemoner ble også observert fastsittende på stige og kaivegg. Både av arten korallnellik (25 individer) og sjønnellik (fire individer). Sjønelliken som ble registrert var av varianten *palladius* (*Metridium senile pallidus*) som er en mindre variant med et utseende som skiller seg fra den vanlige (Figur 35). Tre individer begerkorall ble også notert ned.

Figur 35: Korallnellik og sjønellik (variant: *pallidus*) på stillehavsøsters. Transekt 8 (Grønlikilen).

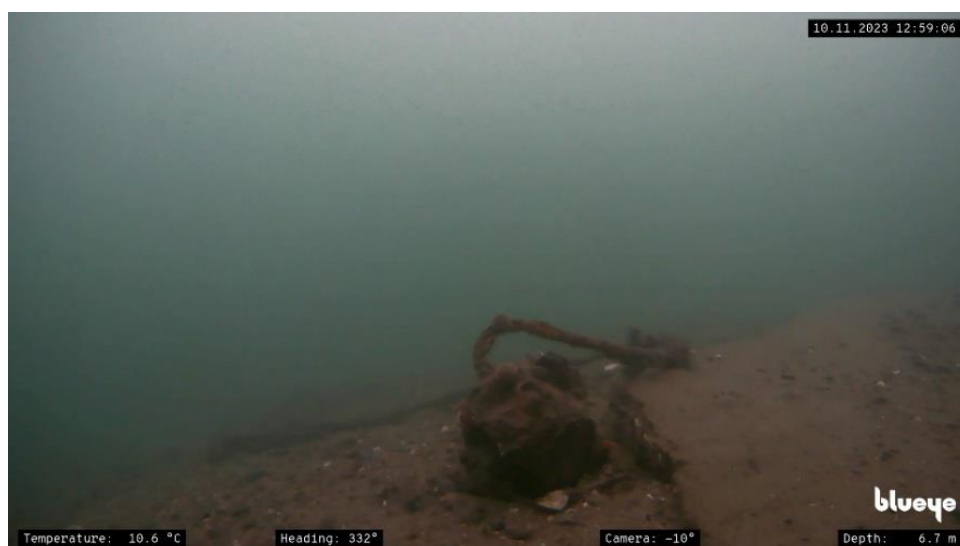
Figur 38: Skrot på bunnen. Transekt 11 (Lohavn).

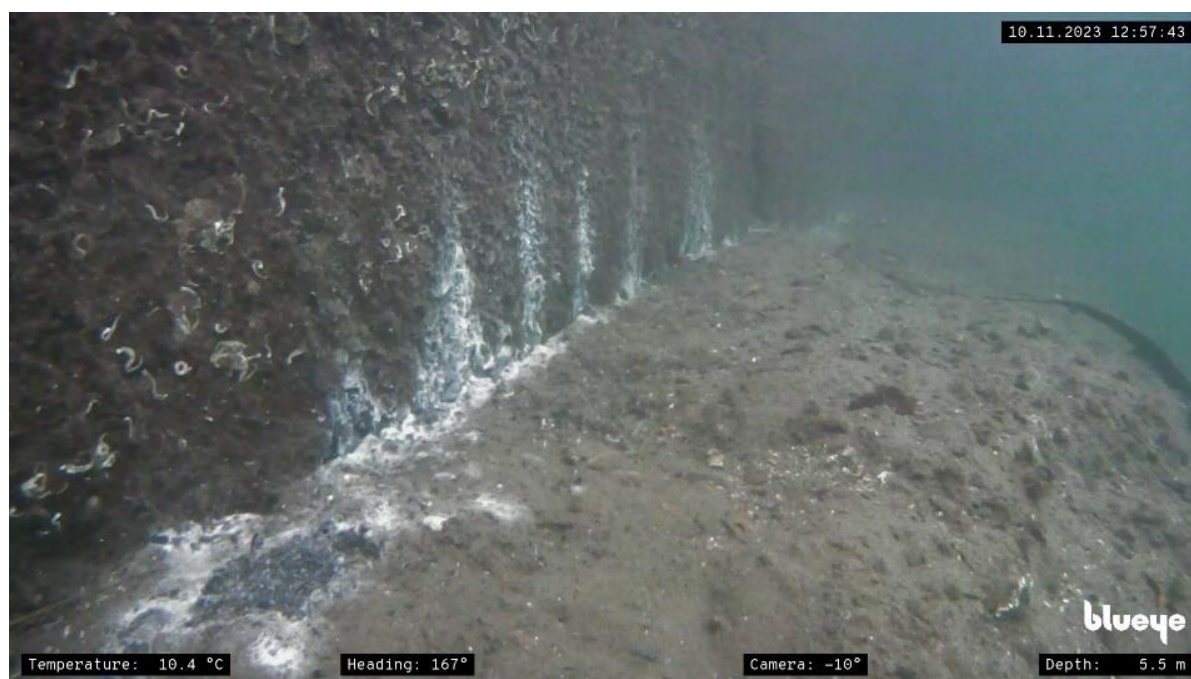
Figur 39: Bakteriebelegg mellom blokkmurskaia og mudderbunnen. Transekt 11 (Lohavn).

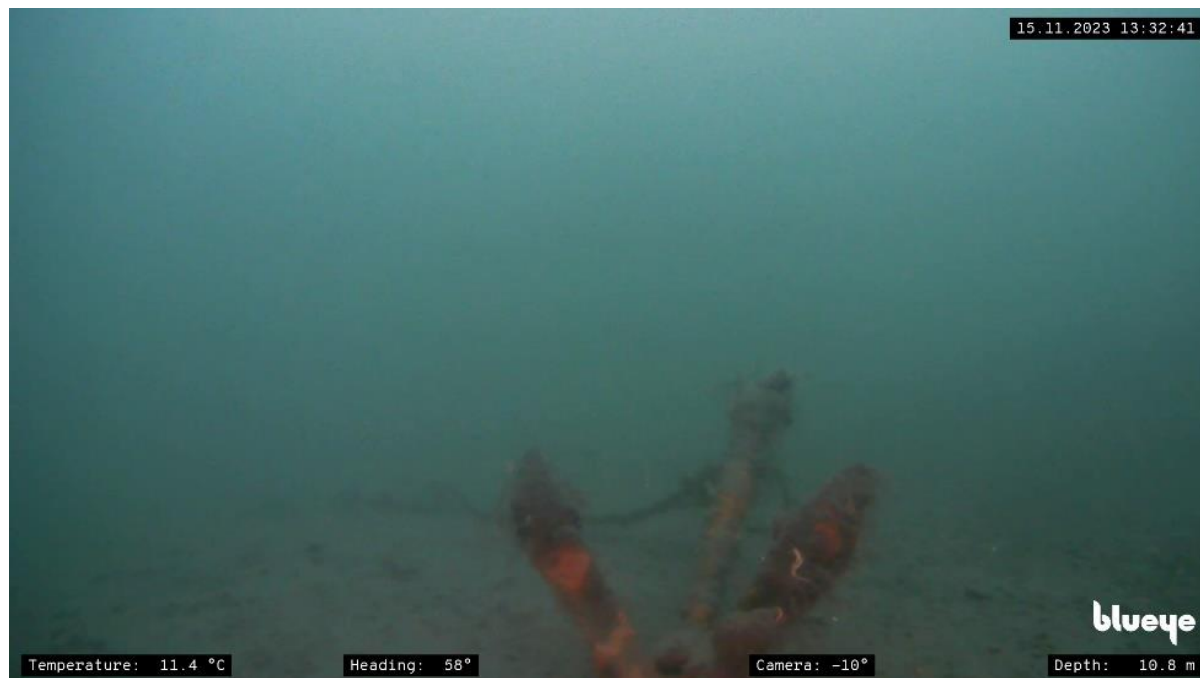
Figur 40: Et anker på mudderbunnen. Transekt 18 (Lohavn).

Ved transekt 18 var det kraftig nedslammet mudderbunn med lite antydning til liv. Det kan tenkes at det lever en del bunndyr nedgravd i sedimentene, men disse er ikke lett å observere ved denne typen kartlegging. Noen dyr etterlater seg hull i bunnen, noe det heller ikke ble observert noe særlig av. Det var lite festesteder, hvor stein som har ligget på bunnen sannsynligvis har blitt nedslammet over tid, og nå er nedgravd i sedimentene. Det ble heller ikke observert sjøfjær, eller dyr som ofte ses på sjøfjærbunn som sylindersjøroser og slangestjerner. Dette kan være grunnet manglende dybde.

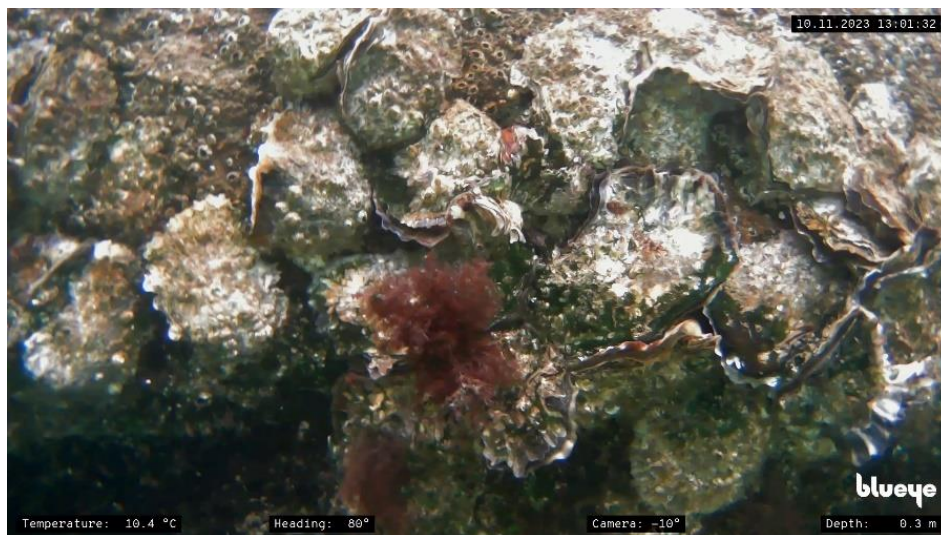
Stillehavsøsters var det mye av på både blokkmurskaien og stigen som hang ned i vannet. Rundt 122 individer stillehavsøsters, 14 flatøsters og fire blåskjell ble registrert. Det var få sekkdyr, hvor kun 8 individer ble notert ned, de fleste av disse av arten grønnsekkdyr, og noen som ikke ble artsbestemt. I tillegg ble tre kolonier av schlossersekkdyr registrert. På kaien vokste det også en del hydroider. Én ribbemanet av ukjent art ble sett i området. Kun to individer av sjøanemoner (begge korallnellik) ble observert på denne lokasjonen.

Figur 41: Stillehavsøsters på veggen. Transekt 11 (Lohavn).

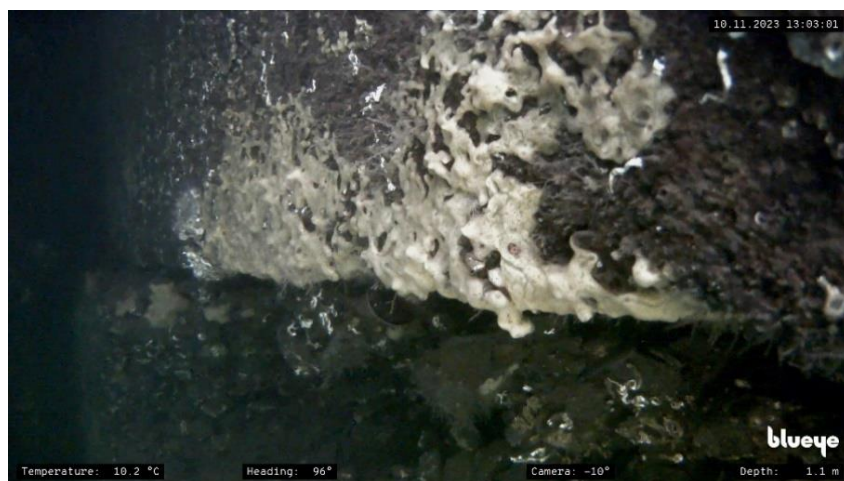
Under kaien var det store mengder svamp (Figur 42 og Figur 43). Strukturen liknet havnespy (en fremmedart av kolonisekkdyr), men ble bekreftet å være svamp etter nøye analyse av videoklipp i ettertid. Noe som skilte den fra havnespy er at den manglet den dryppende funksjonen som kan ses hos havnespy når den vokser på vertikale flater. Konsistensen var også med på å avgjøre at koloniene var av svamp, ettersom den så mer porøs ut enn glatt. Svampene ble ikke artsbestemt, men det er muligens brødsvamp eller en beslektet art. Svamp bør vanligvis ses under lupe eller mikroskop for å bestemme art.

Figur 42: Svamp under kaien. Transekt 11 (Lohavn).

Figur 43: Svamp på pilarer under kaien. Transekt 11 (Lohavn).

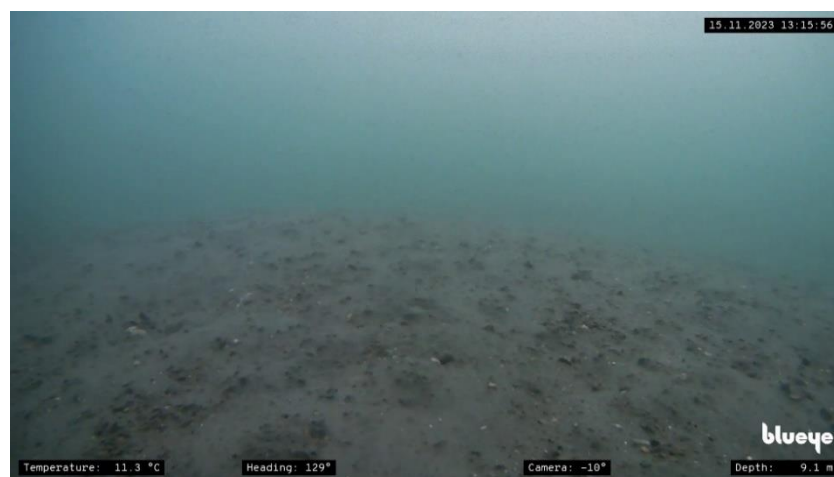
Transekt 17 ble kjørt mellom Sørengutstikkeren og Grønlikaia. Her var det kraftig nedslammet mudderbunn, begrenset dybde (<10,3m), og mangel på harde substrater (Figur 46). En stor metallstruktur ble sett på bunnen, hvor denne var meget nedslammet, med lite påvekst av fastsittende organismer (kun noen få kalkrørsormer, hydroider og sekkdyr). Rundt ni tareblader ble registrert på bunnen (Figur 47). Flere av disse var nedslammet, og det er usikkert om de satt festet eller var løse.

Figur 46: Mudderbunn. Transekt 17 (Verket).

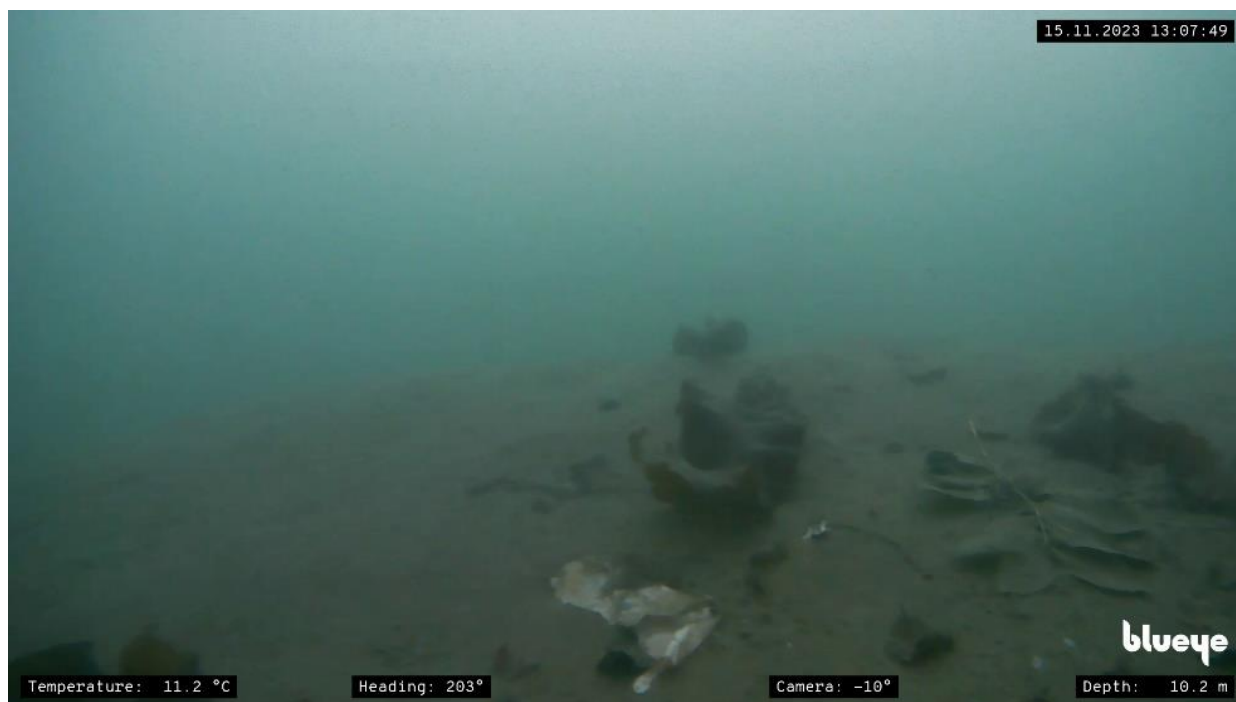
Figur 47: Mudderbunn med noen få sukkertareblader. Transekt 17 (Verket).

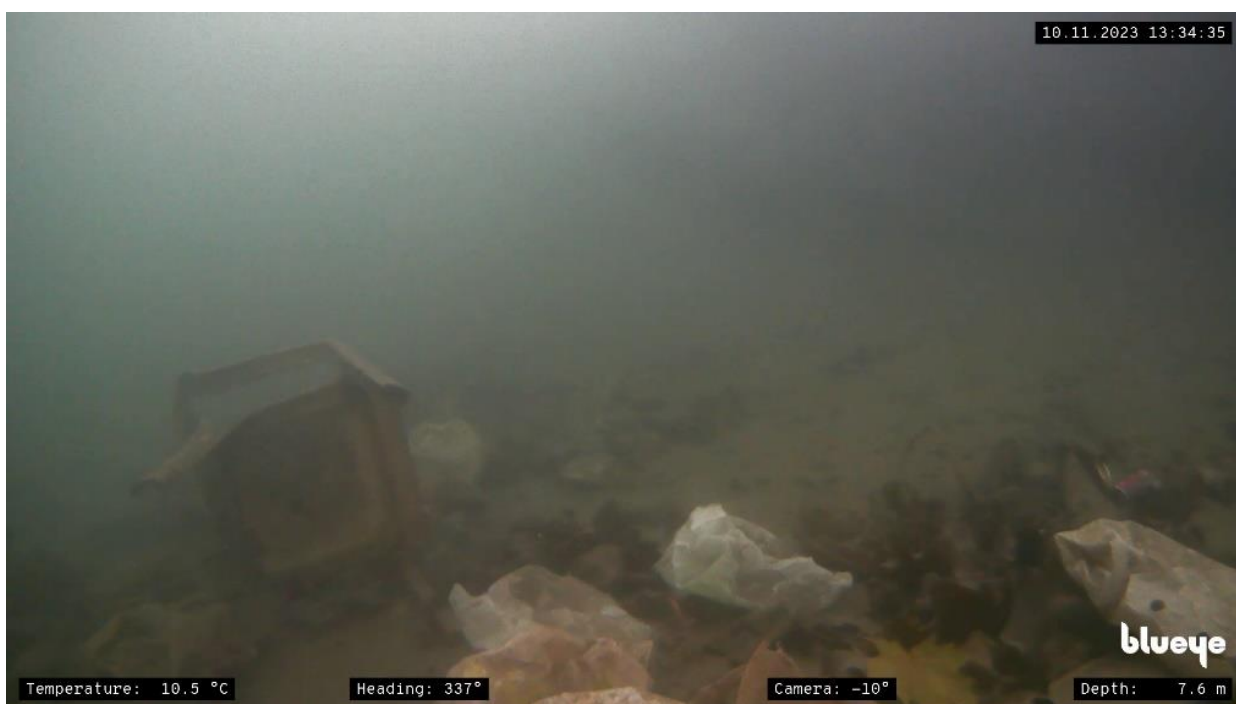
Figur 48: Samling av søppel og tareblader på bunnen. Transekt 13 (Verket).

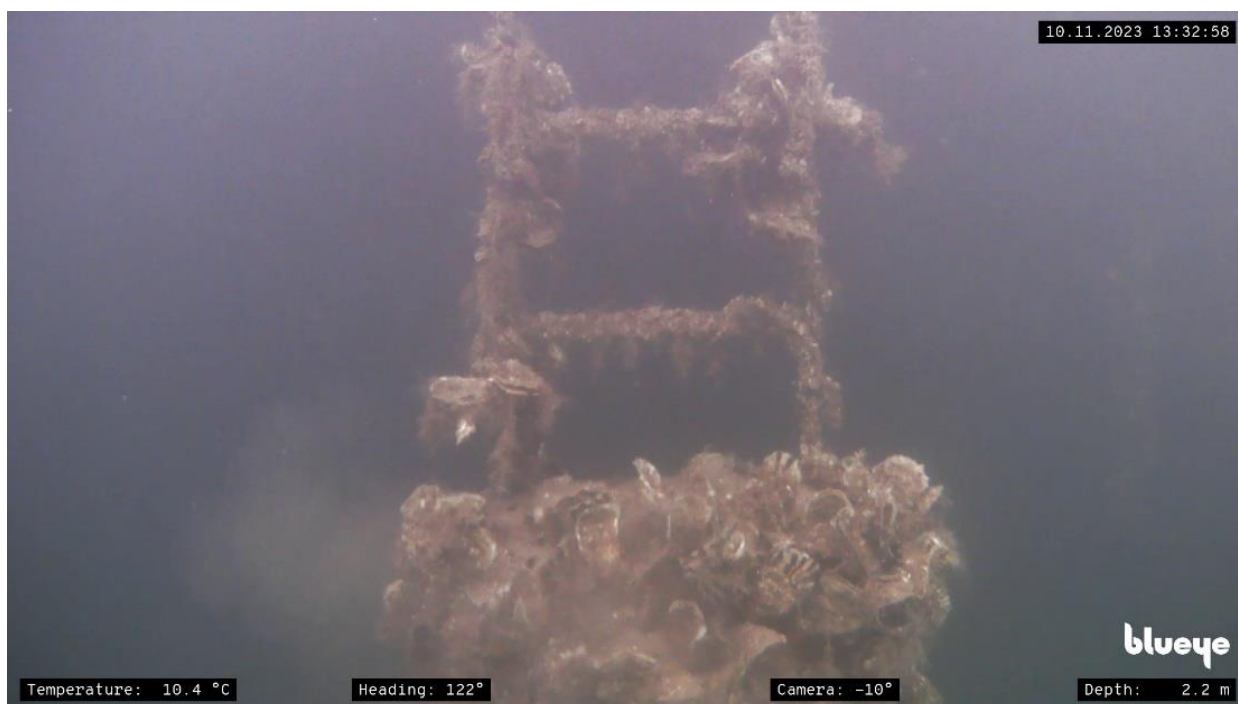
Figur 51: Store mengder stillehavsøsters på stige. Transekt 13 (Verket).

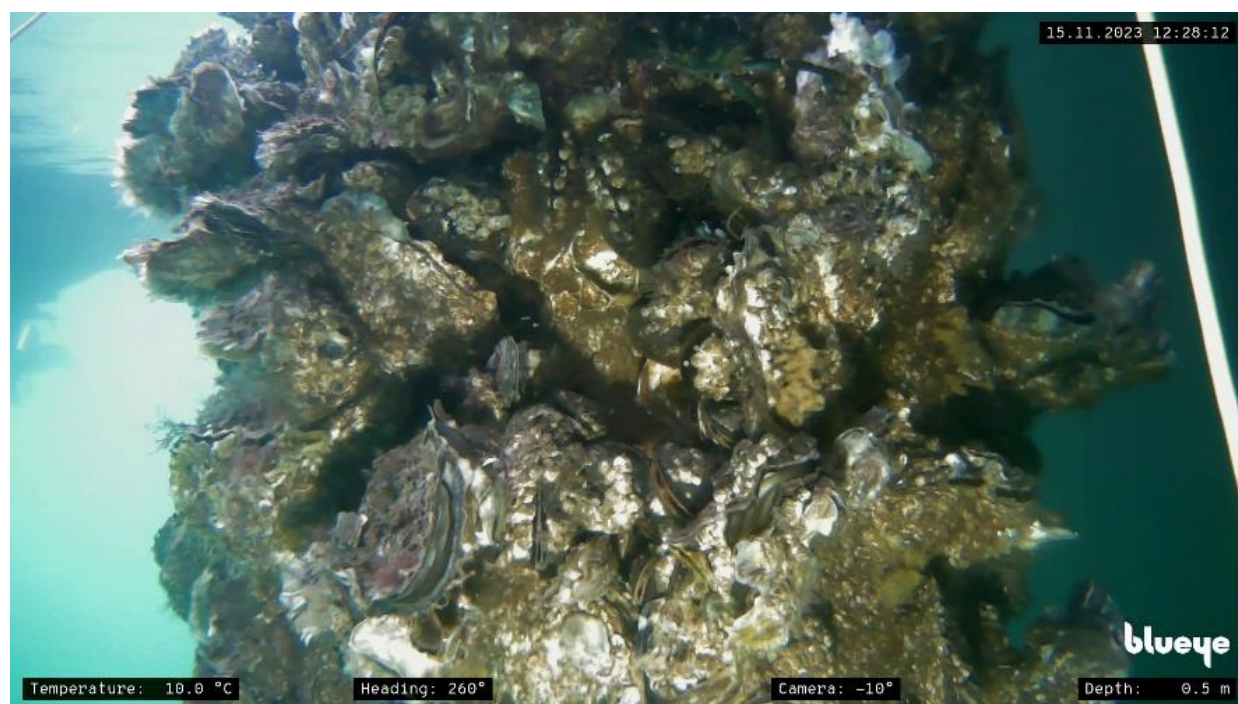
Til sammen ble det registrert rundt 615 stillehavsøsters, og kun 12 flatøsters på delområde Verket. Stillehavsøstersene satt i tette klynger på både kaivegger, pilarer, tau og stiger (Figur 51). Rundt 198 blåskjell ble også registrert, hvor de fleste av disse var fra en klynge av små blåskjellyngel som satt på et tau ved transekt 13.

Figur 52: Tett med stillehavsøsters på søyle. Transekt 15 (Verket).

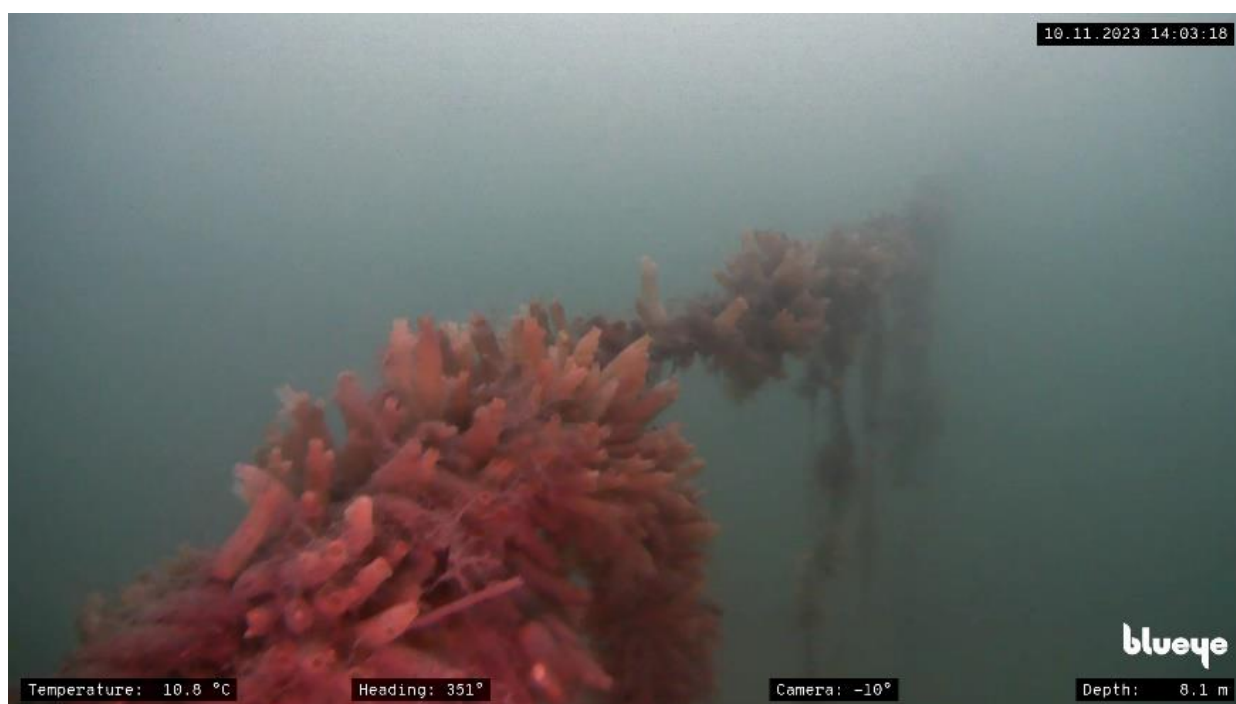
Figur 54: Sekkdyr på tau. Transekt 14 (Verket).
