# Oslo Havn blågrønn strategi - prøvetaking av overvannskummer i 2018

MILJØGIFTER I SEDIMENT I  
OVERVANNSKUMMER

DOK.NR. 20180719-01-R  
REV.NR. 0 / 2018-12-19

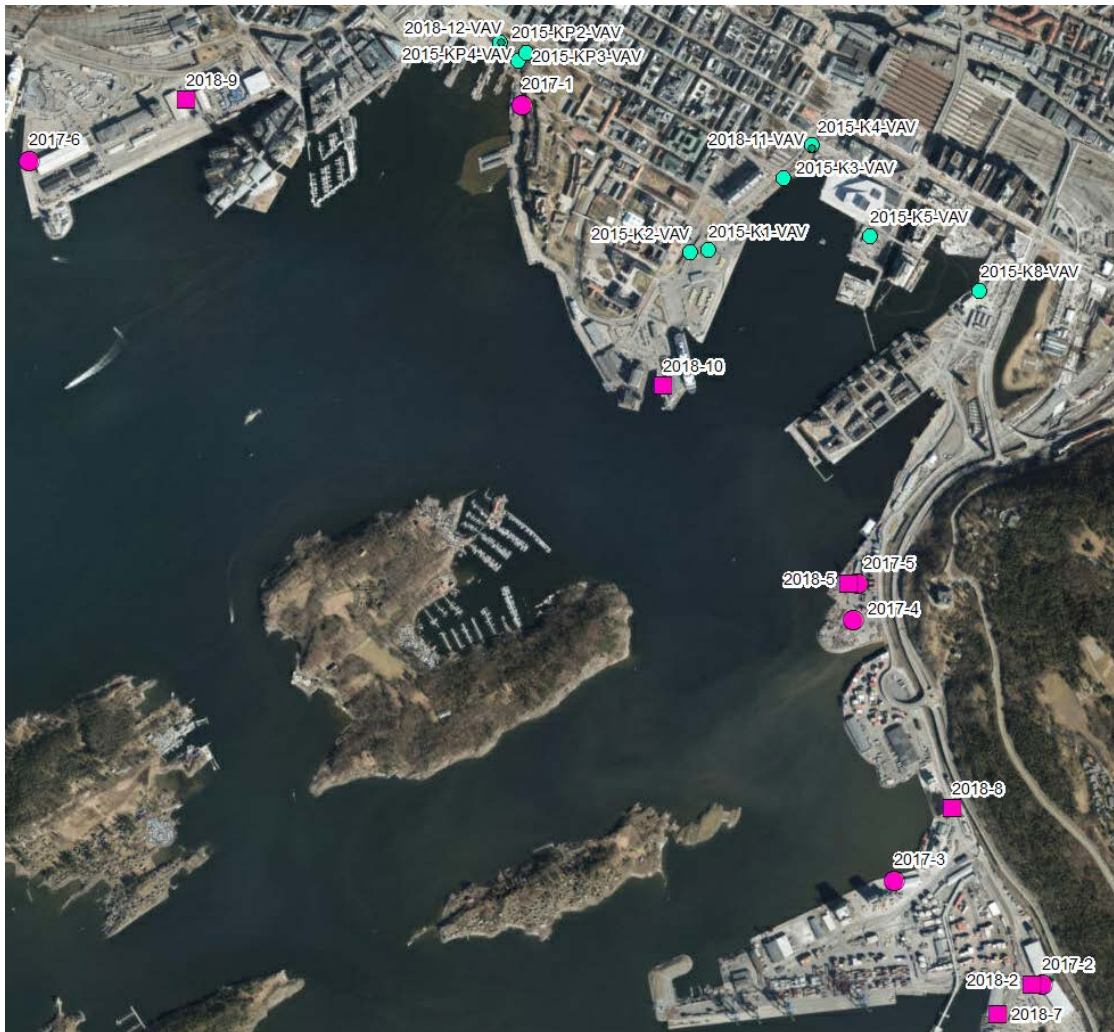
Kummene ligger i områder der det finnes kjente havneaktivitet med potensiell punktforurensning, se oversikt i Tabell 1. Plassering av kummer prøvetatt i 2015 (Oslo VAV), 2017 (Oslo HAV) og 2018 (Oslo HAV + Oslo VAV) er vist i Figur 1. Posisjonen til Oslo VAV sine kummer er merket med –VAV etter prøvenavn.

Figur 1 Plassering av kummer prøvetatt på Oslo Havn KF sine områder i 2018 (kvadrat - rosa) og 2017 (sirkel – rosa), og kummer prøvetatt fra Oslo VAVs ledningsnett (sirkler - turkis).

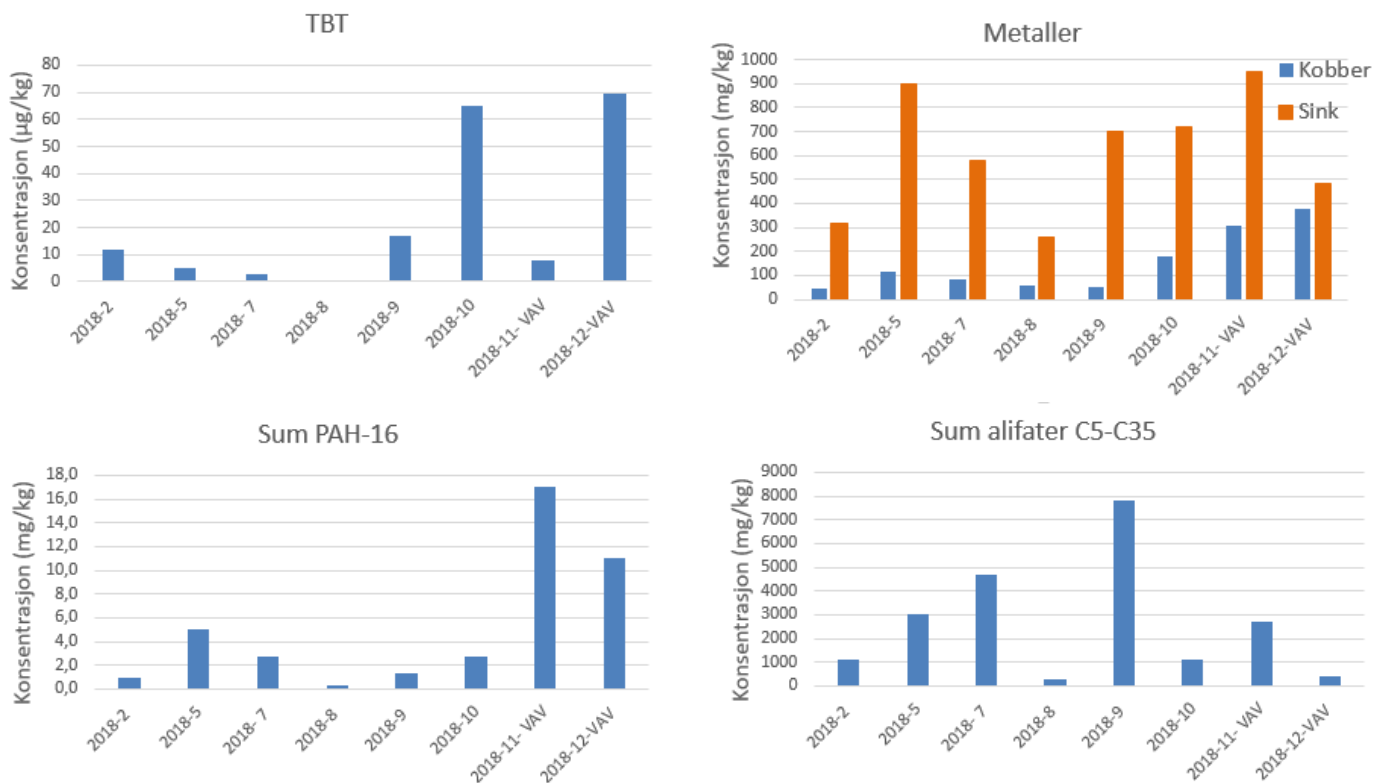
Figur 2 Resultater fra analyser av sediment prøvetatt i 2018. Seks kummer ble prøvetatt på Oslo havn sitt område, to kummer ble prøvetatt på Oslo Vann og Avløpsetat sitt ledningsnett.

For TBT er det to kummer som har høy konsentrasjon, det er kum 2018-10 og 2012-12-VAV, henholdsvis 65 og 70 µg/kg. Øvrige kummer har konsentrasjon under 20 µg/kg. De kummene som utpeker seg med høye konsentrasjoner ligger henholdsvis på Utstikker 2 og på Rådhusbrygga. Det er sannsynlig at det er aktive punktkilder til TBT i disse to områdene. Siden det måles tilsvarende konsentrasjoner i Oslo HAV sine områder og på Oslo VAV sitt ledningsnett indikerer at det ikke er noe spesifikt ved aktiviteten i havna som er årsaken til TBT som observeres i sedimentet i overvannskummene. Funnene som beskrives i foreliggende rapport er i tråd med tidligere vurderinger (NGI, 2018) og observasjoner i andre urbane områder (Cornelissen m.fl., 2008), det vil si at TBT observeres også i andre områder enn kun i områder hvor det tidligere har vært havnevirksomhet.

For metallene er konsentrasjonen av kobber i sedimentet i VAV sine kummer høyere enn i sedimentet i Oslo HAV sine kummer. Samtidig er konsentrasjonen av sink varierende over de kummene som er tatt med i prøvetakingen. Resultatene indikerer at det kan være punktkilder til kobber i urbane byområder, mens sink ser ut til å være en komponent som kommer fra diffus urban avrenning. Konsentrasjonen av sink er høyest i kum 2018-5 og i 2018-11-VAV. Begge disse kummene ligger i trafikkerte områder. Trafikk kan være en kilde til sink da blant annet slitasje av bildekk er en kjent kilde til sink i urbane områder (Davis m.fl., 2001).

For de organiske forurensningskomponentene viser sum PAH-16 at konsentrasjonen er høyere i VAV sine kummer, mens sum alifater er høyest i Oslo HAV sin kum 2018-9. Kum 2018-9 ligger i et område som brukes til lagring og lossing av biodrivstoff. Om det er biodrivstoffet eller søl fra tungtransporten i området som er årsaken til konsentrasjonen av alifater målt i kum 2018-9 er ikke kjent, men at denne kummen har høyere konsentrasjon indikerer at det er aktive punktkilder til alifater i dette området. For PAHene viser resultatene at de konsentrasjonene som kvantifiseres i Oslo HAV sine kummer er lavere enn det som kvantifiseres i VAV sine kummer. Det antas at konsentrasjonen av PAH i sedimentet i Oslo VAV sine kummer kommer fra aktiv diffus avrenning fra urbane områder.

Oppsummert så indikerer høye konsentrasjoner i én kum sammenlignet med de øvrige at det er punktkilder i området. For de parameterne som er fremstilt grafisk i Figur 2 gjelder da:

- TBT: Kum 2018-10 og Kum 2018-12-VAV
- Kobber: Kum 2018-11-VAV og Kum 2018-11-VAV
- Sink: Ingen, de konsentrasjonene som observeres skyldes diffus urban avrenning
- Sum PAH-16: Kum 2018-11-VAV og Kum 2018-11-VAV
- Olje: Kum 2018-9

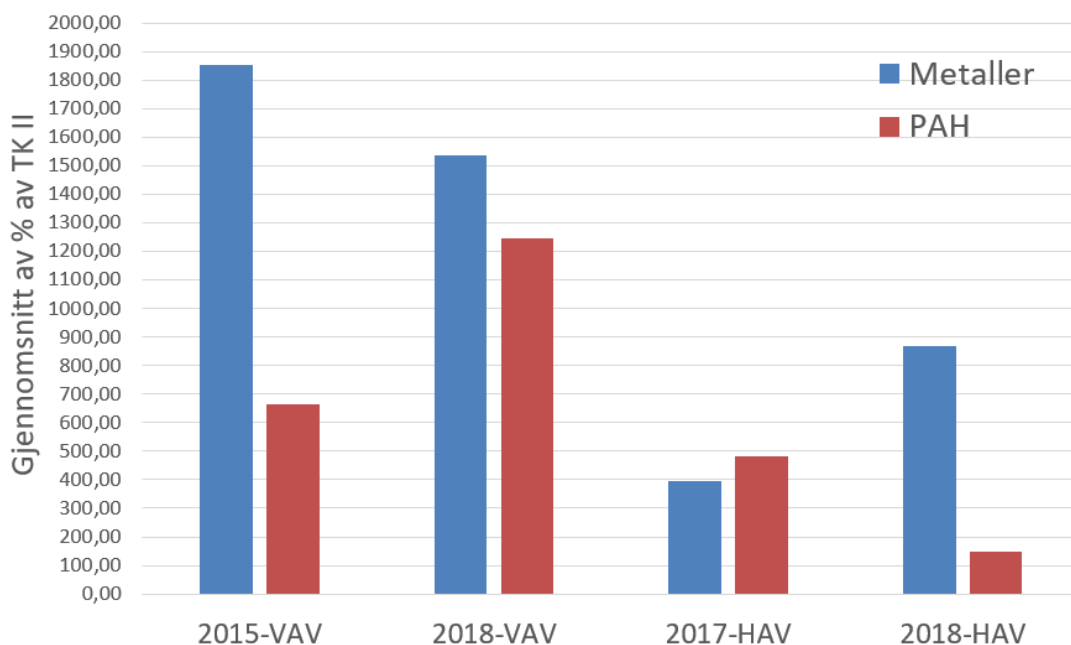
For å se hvordan konsentrasjonen har utviklet seg over tid er konsentrasjonen av metaller og PAHer regnet om til prosent av øvre grense for tilstandsklasse II, og presentert som gjennomsnitt for alle metaller og PAH analysert. Dette er en forenkling av resultatene, og hensikten er å gi et overblikk over hvordan konsentrasjonen av metaller og organiske miljøgifter har utviklet seg over de årene som prøvetakingen av sediment i overvannskummer har foregått. Resultatene viser at konsentrasjonen av metaller og PAH jevnt over er høyere i overvannskummer lokalisert i Oslo sentrum sammenlignet med Oslo HAV. I Oslo VAV sine kummer har det fra 2015 til 2018 vært en reduksjon i konsentrasjonen av metaller, men en økning i PAH. For Oslo HAV viser trenden det motsatte; en økning for metaller og en reduksjon i PAH. Dette viser at kildene til forurensning i kummene som prøvetas er forskjellige.
